Stadskantoor Utrecht

Draaiboek uitvoering

10-03-2011

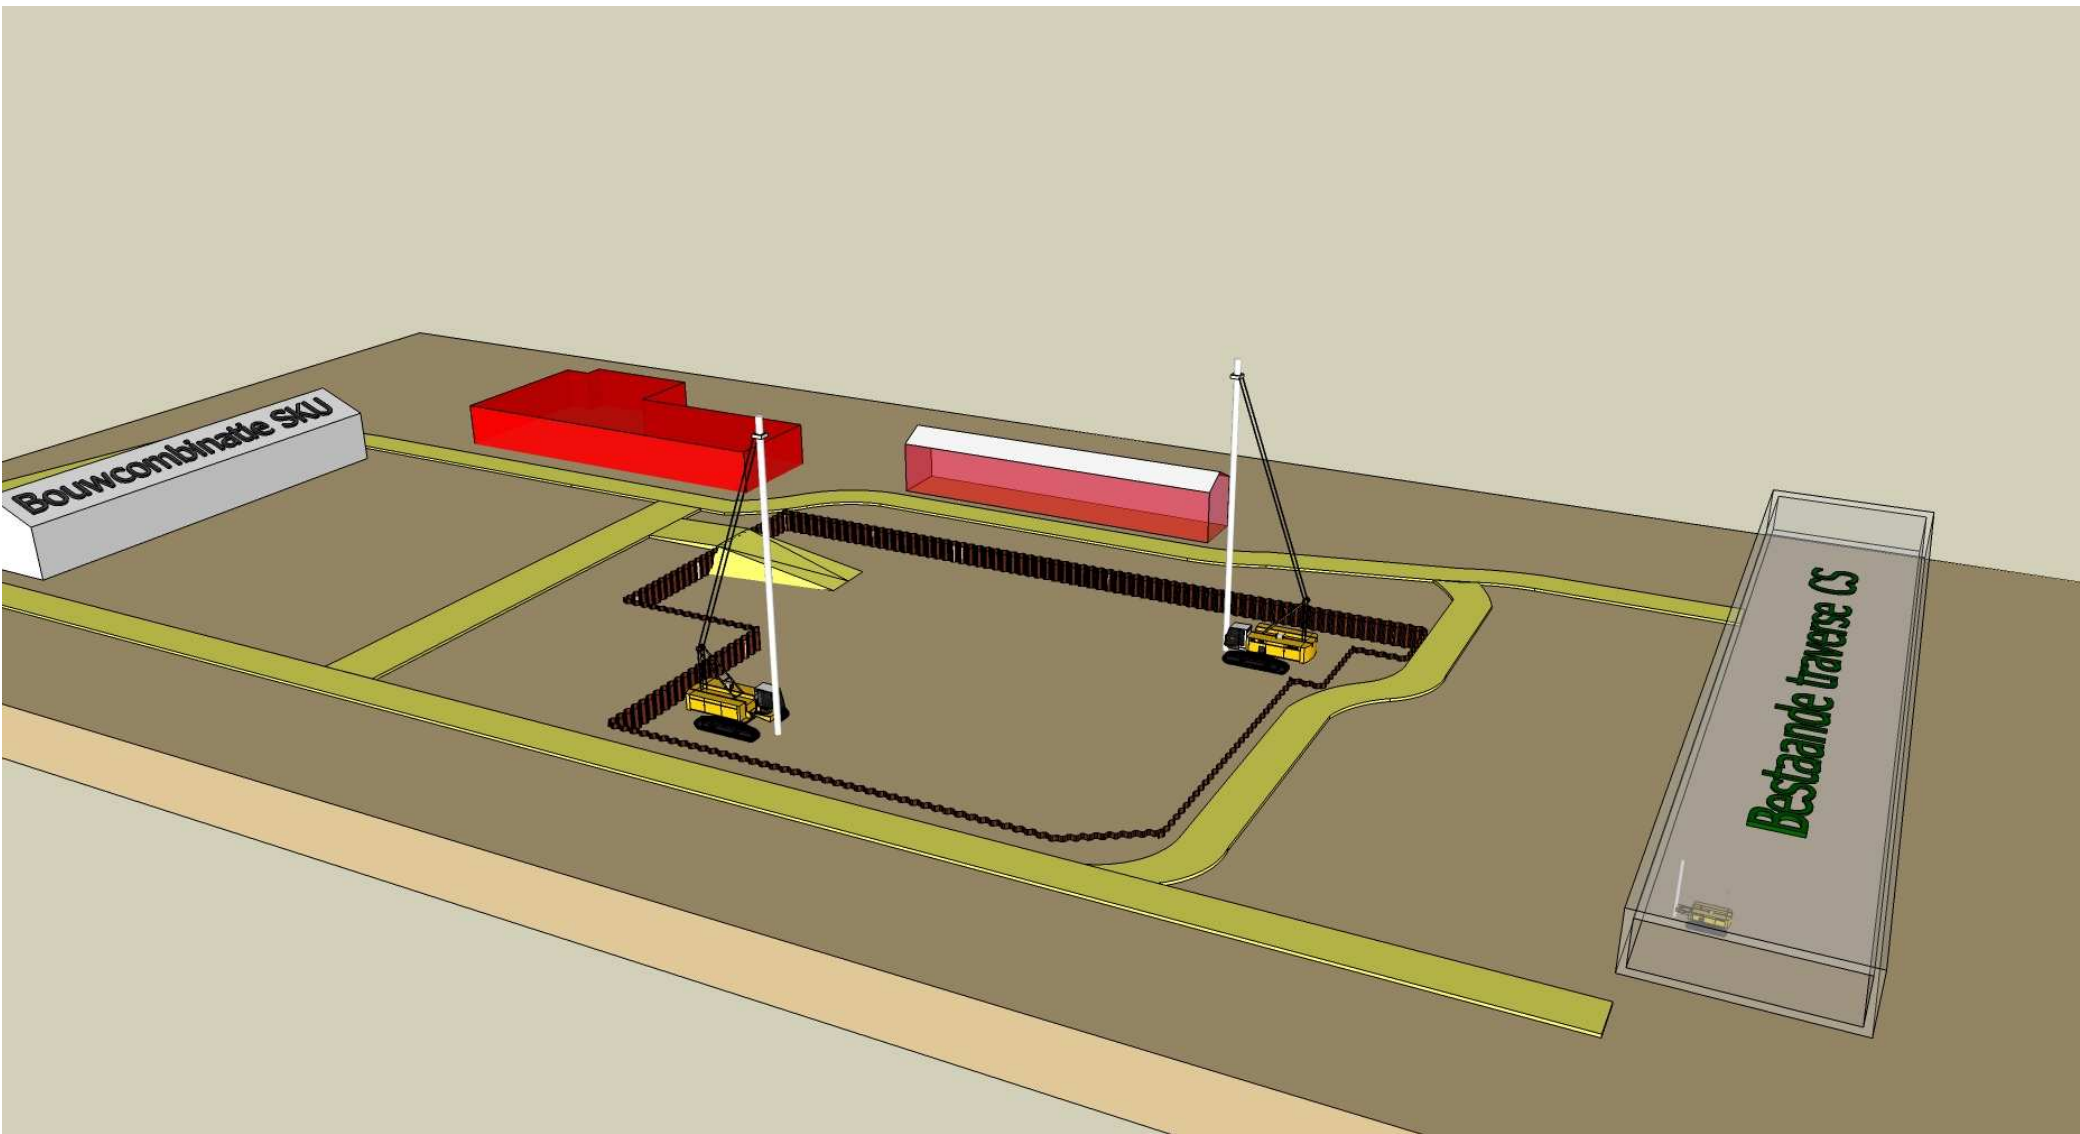
Noord heiwerk repareren waterglas injectie, ontgraven

heiwerk (stelling uit bouwput noord) Zuid

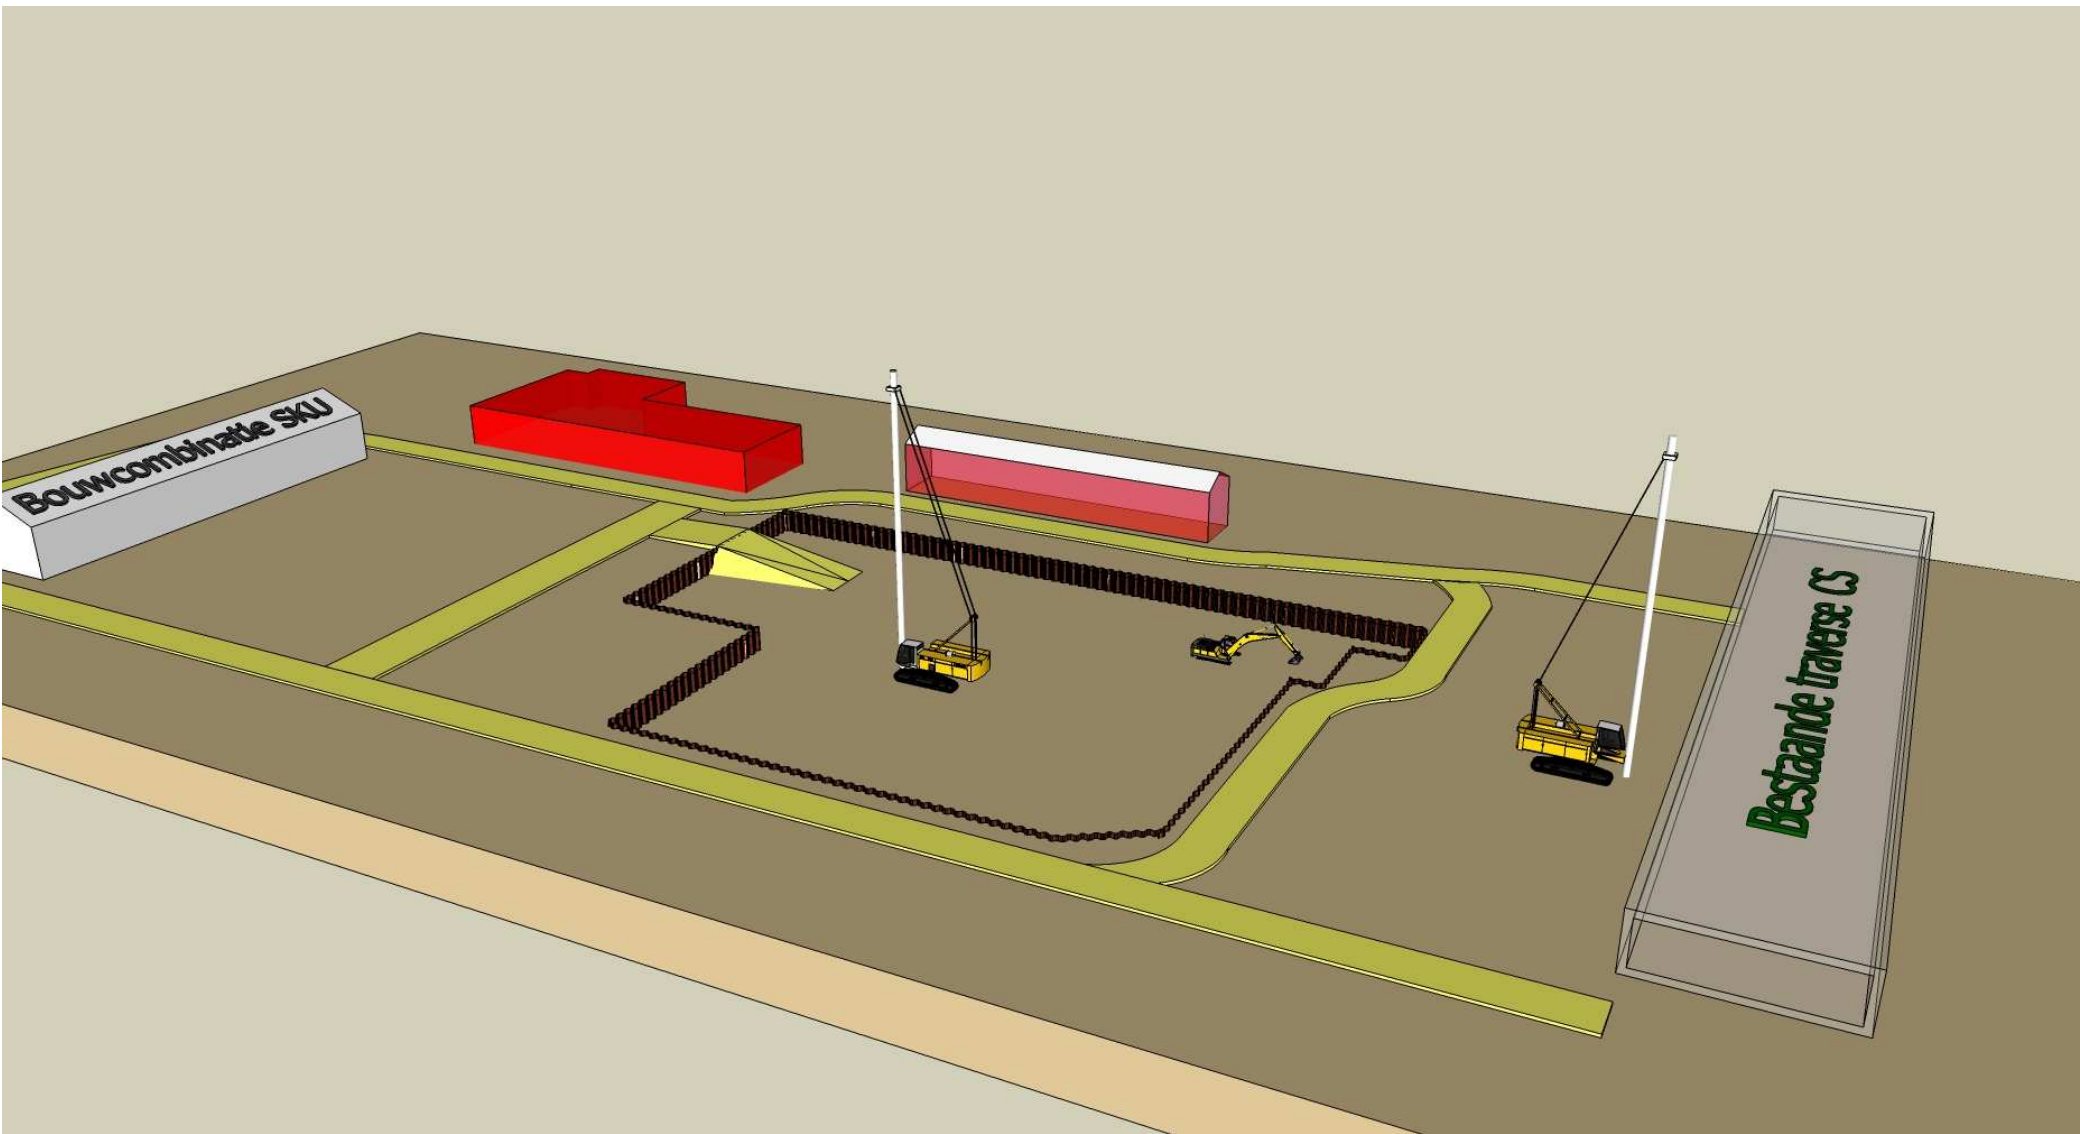
Noord einde heiwerk
ontgraven, koppen snellen

damwanden aanbrengen
waterglas injectie / ontgraven / koppen snellen

Zuid

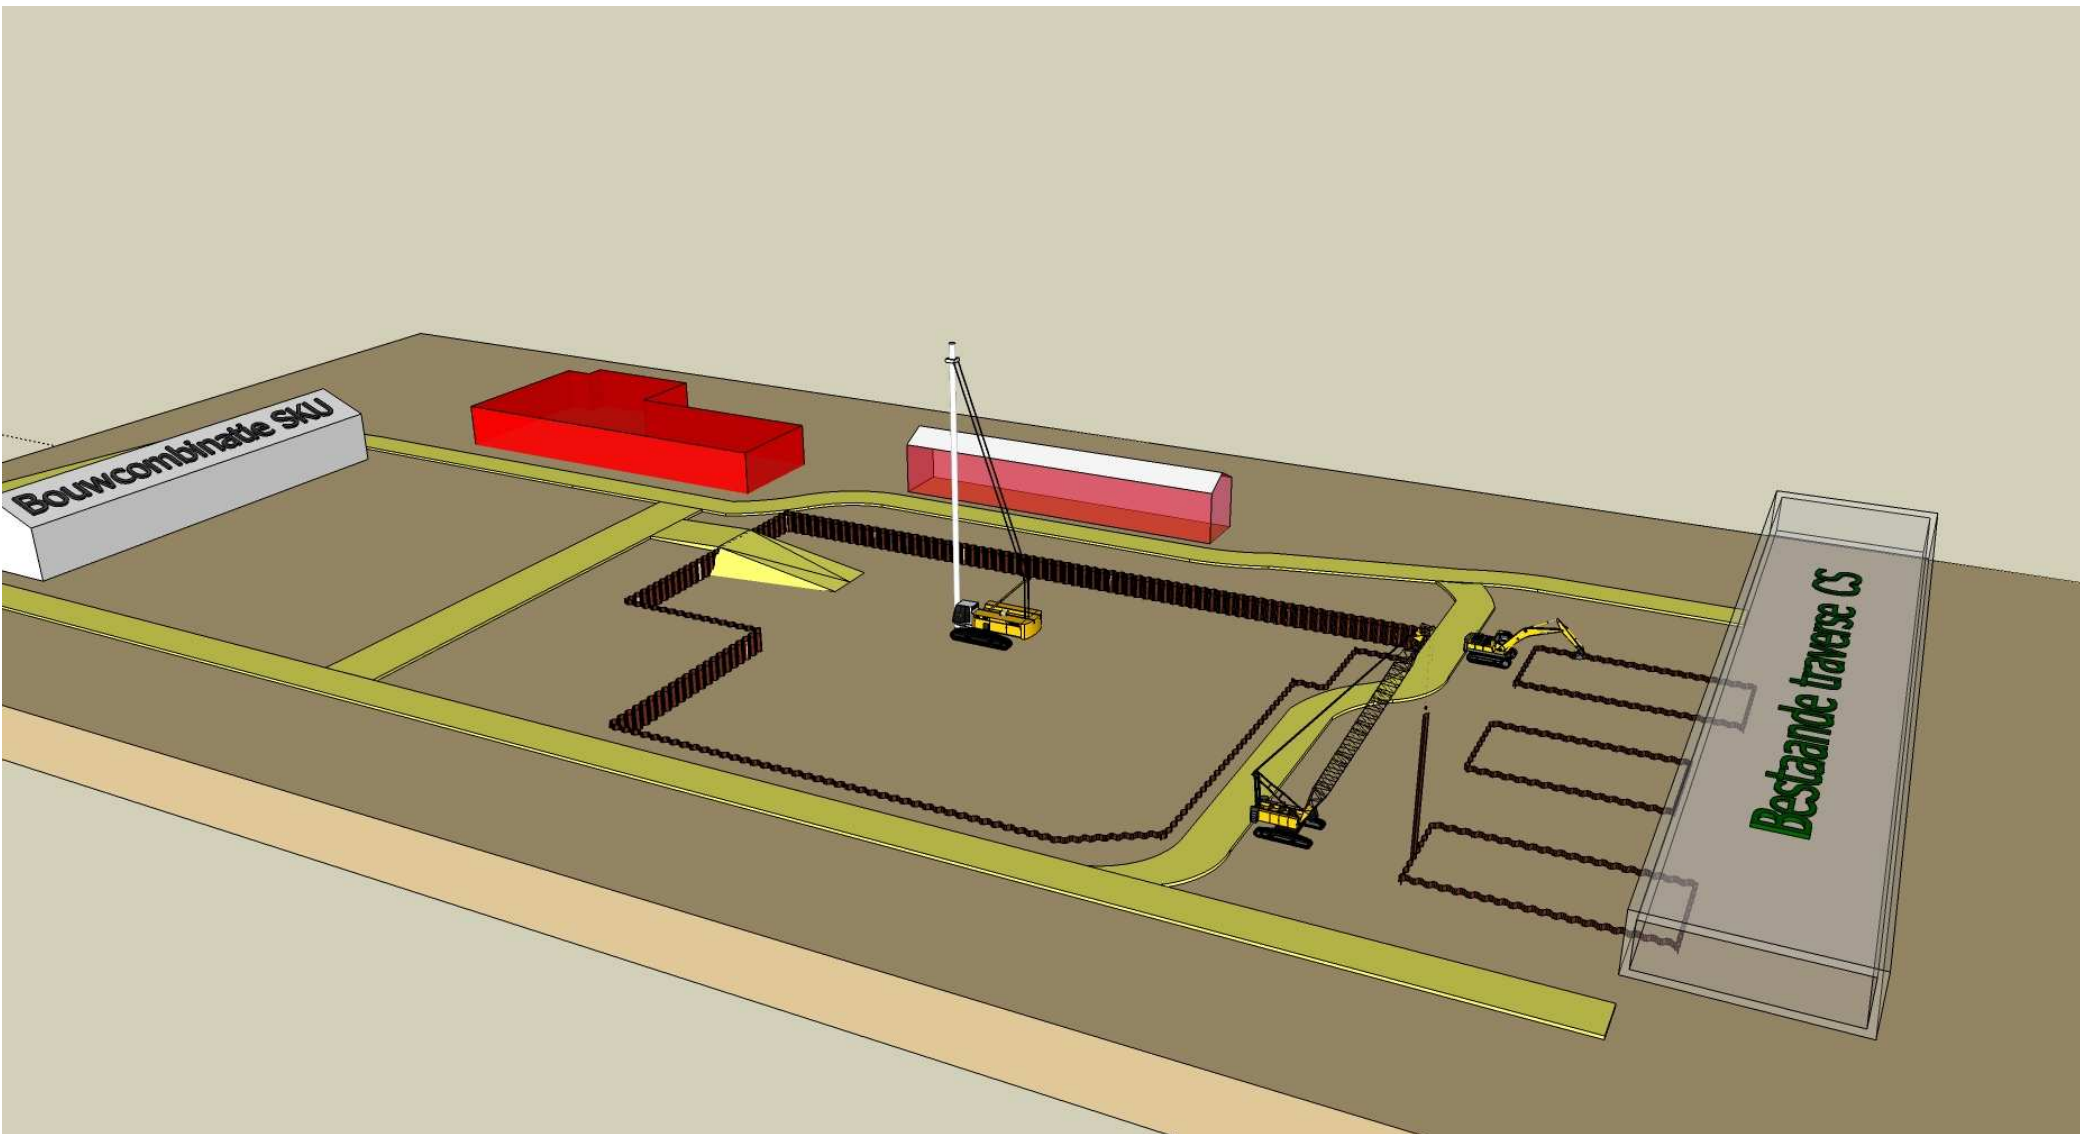
Noord ontgraven
koppen snellen

poeren Zuid

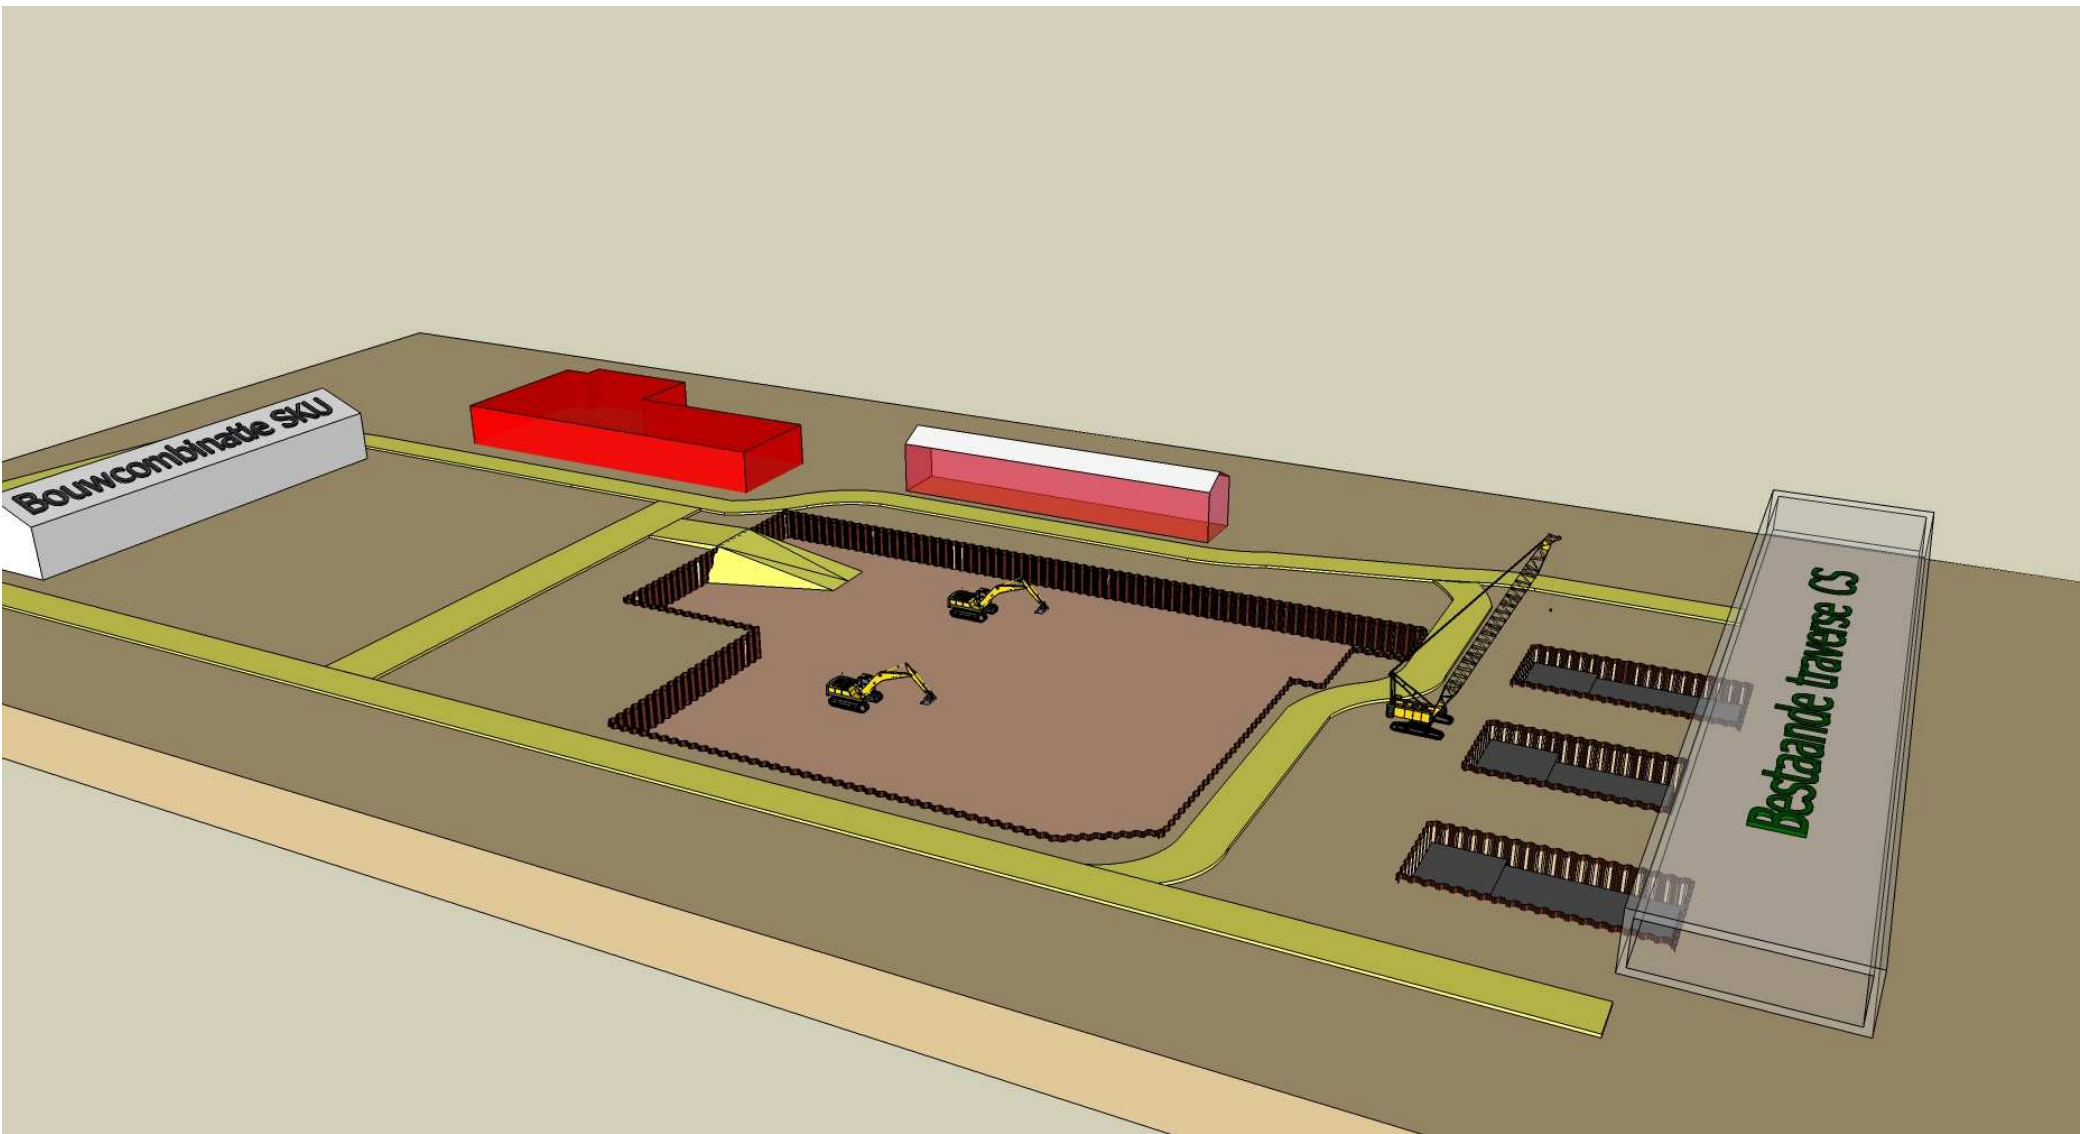
Noord start betonwerk poeren / putten

poeren Zuid
kraanpoer

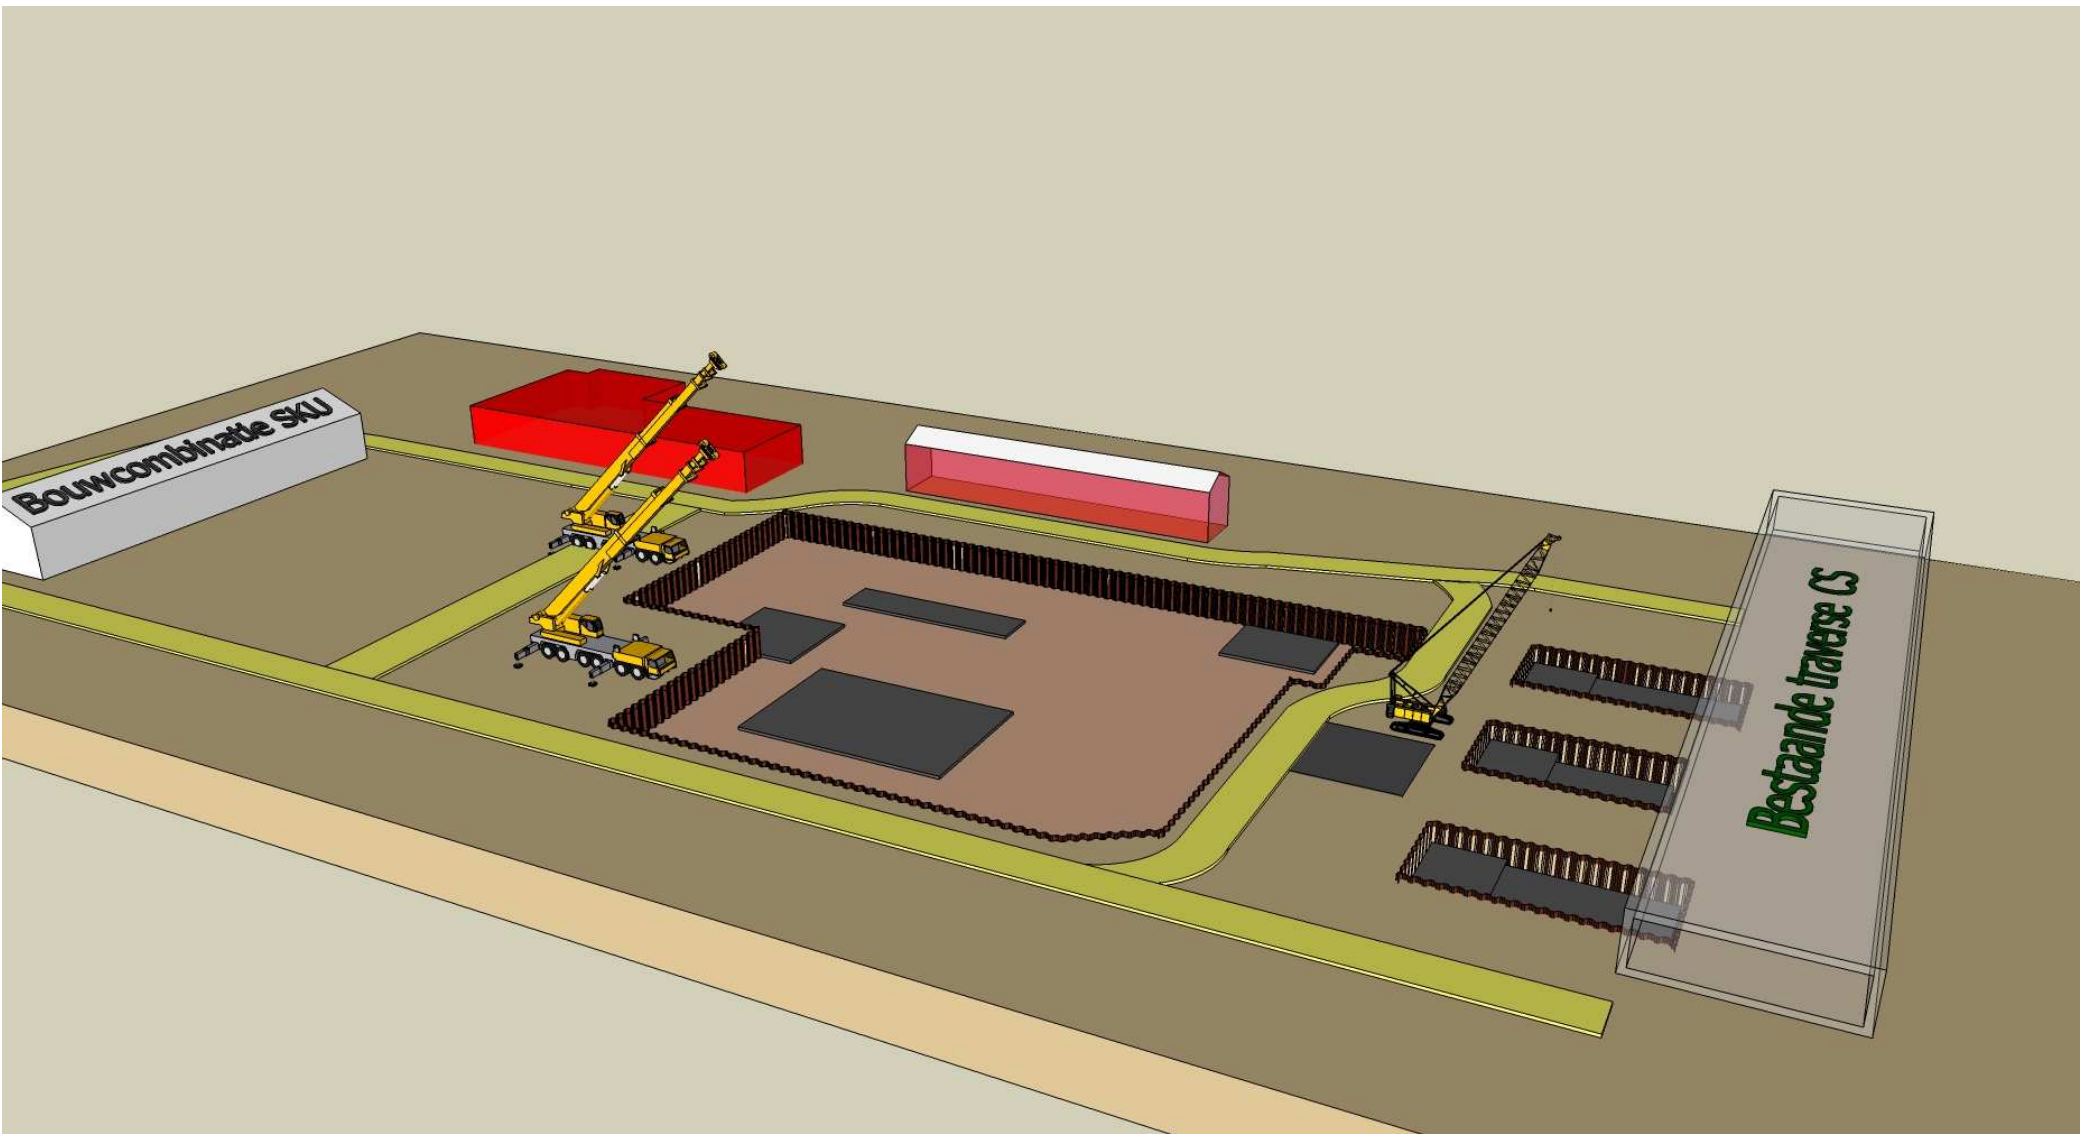
Noord vloerveld 1 van 4 gereed, start glijden
kleine kern, betonwerk fundering kelder

montage staalconstructie Zuid

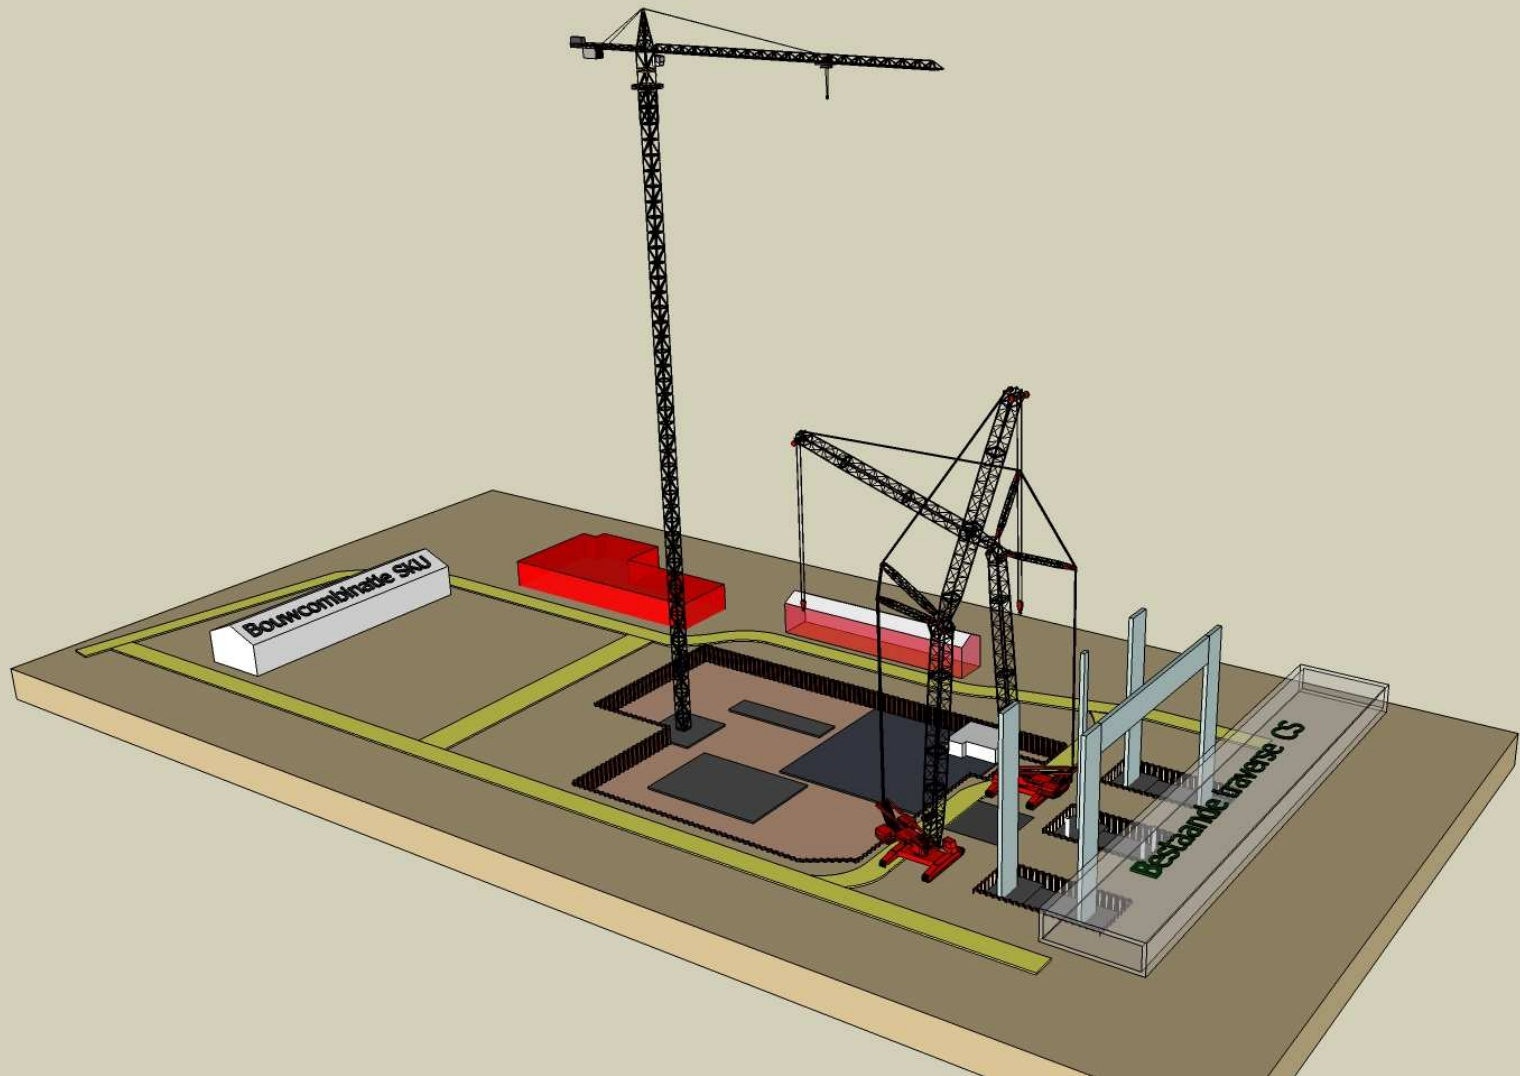
Noord glijden kleine kern,
start glijden hoofdkernen, betonwerk kelder

montage staalconstructie Zuid

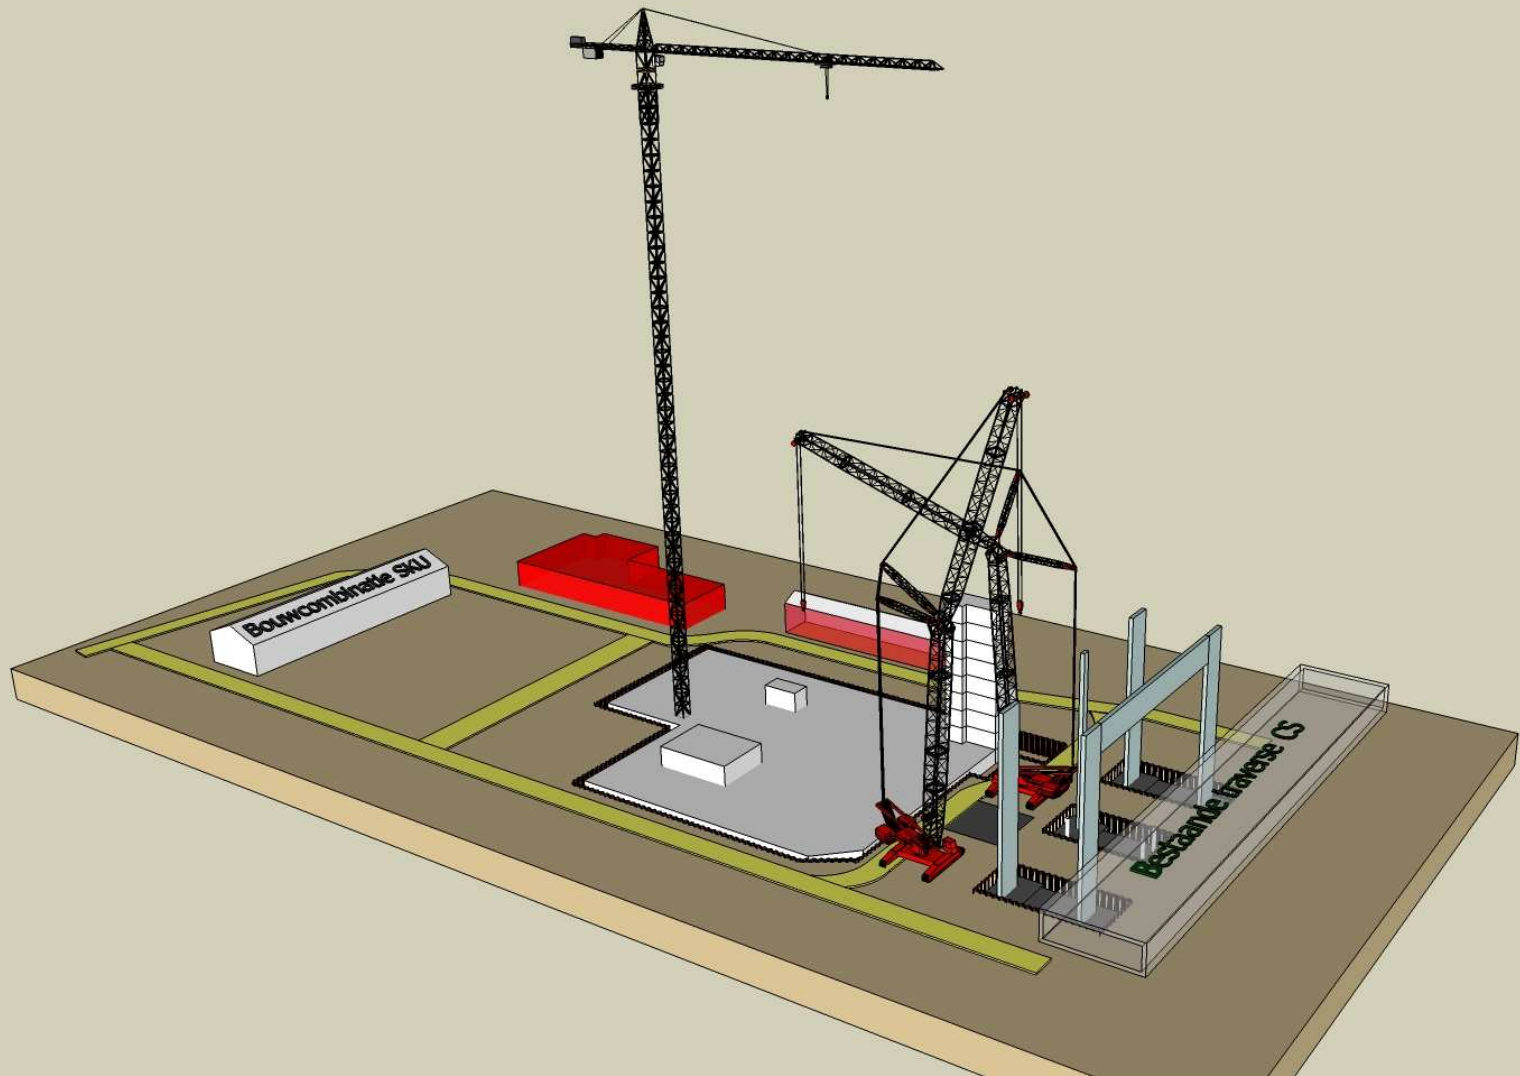
Noord hoofdkern glijden, betonwerk kelder, damwanden verwijderen

montage staalconstructie, betonbalken entreedek, damwanden verwijderen

Zuid

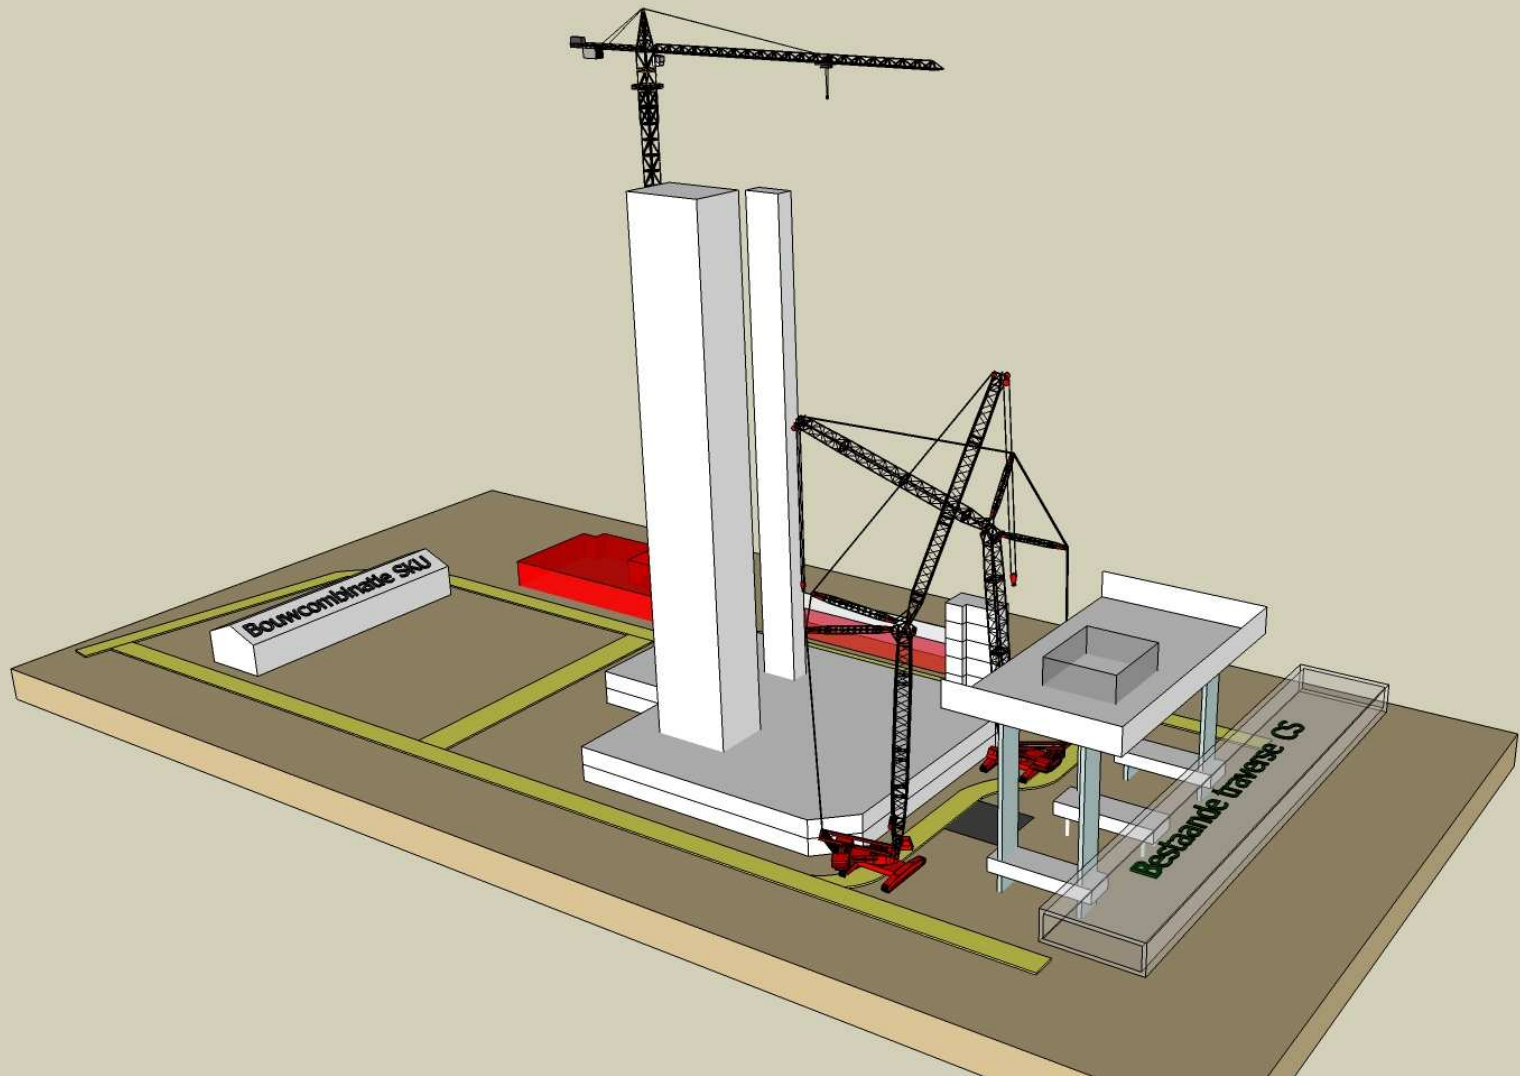
Noord hoofdkern glijden gereed, betonwerk kelder gereed

montage staalconstructie Zuid
betonbalken entreedek

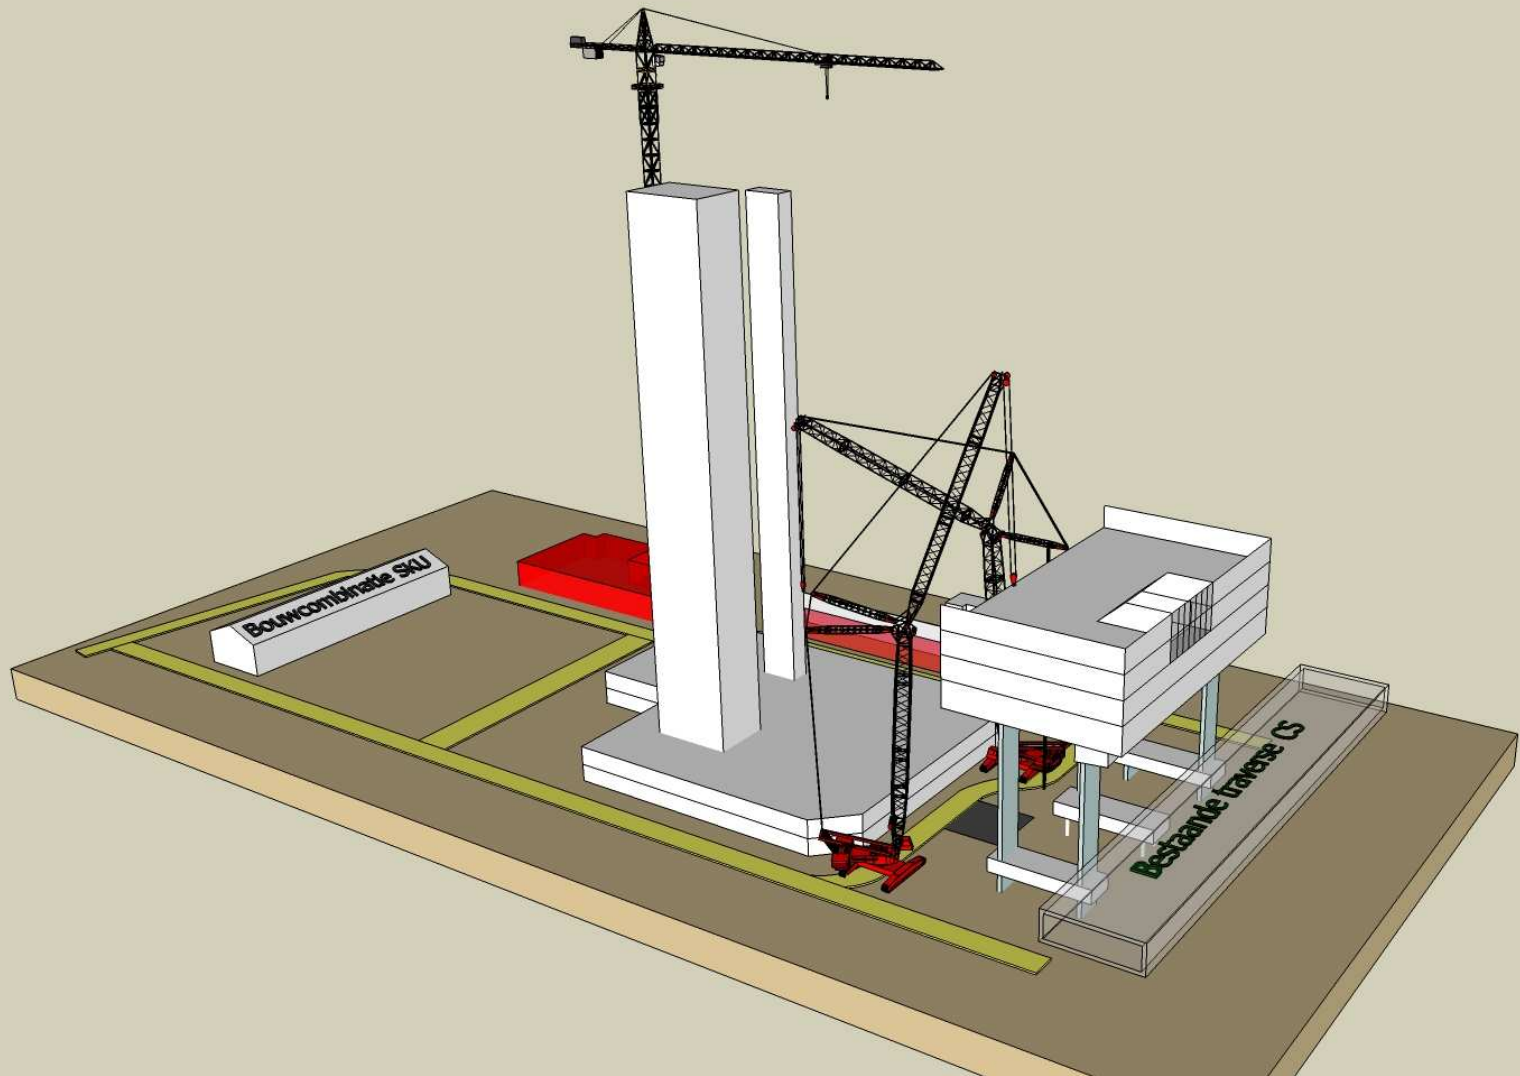
Noord torenkraan op kern
start montage staalconstructie

montage tijdelijke luifel tpv bestaande traverse
montage torenkraan

Zuid

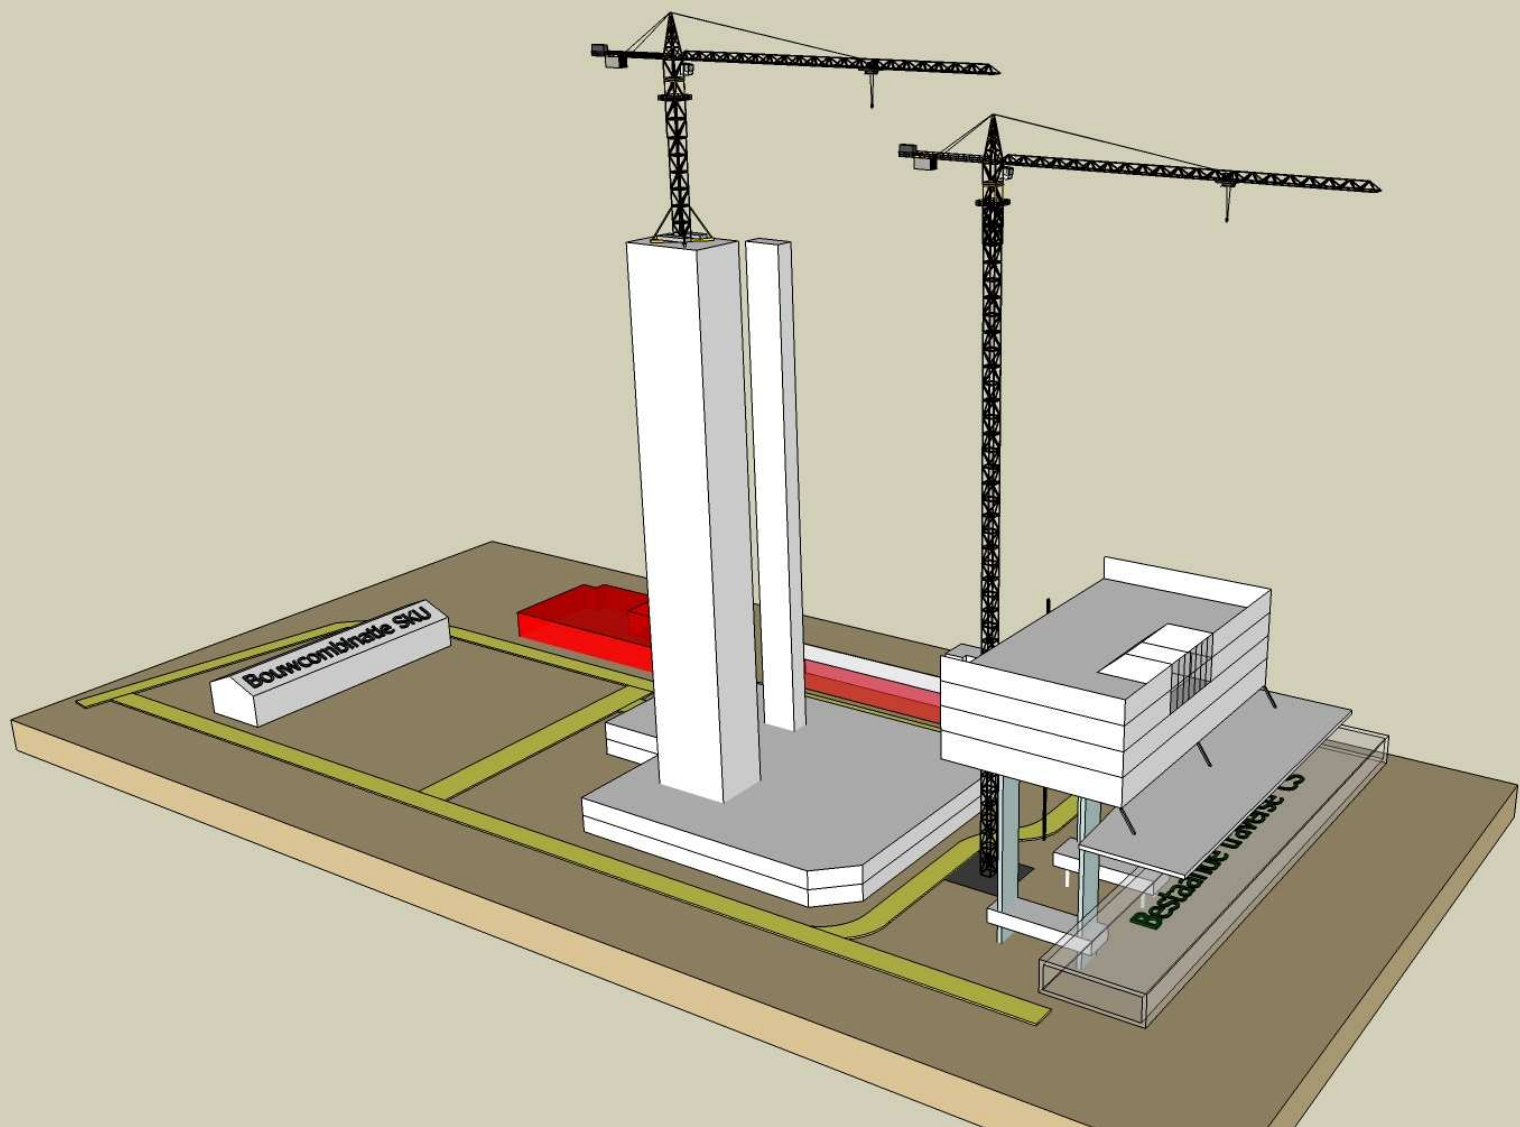
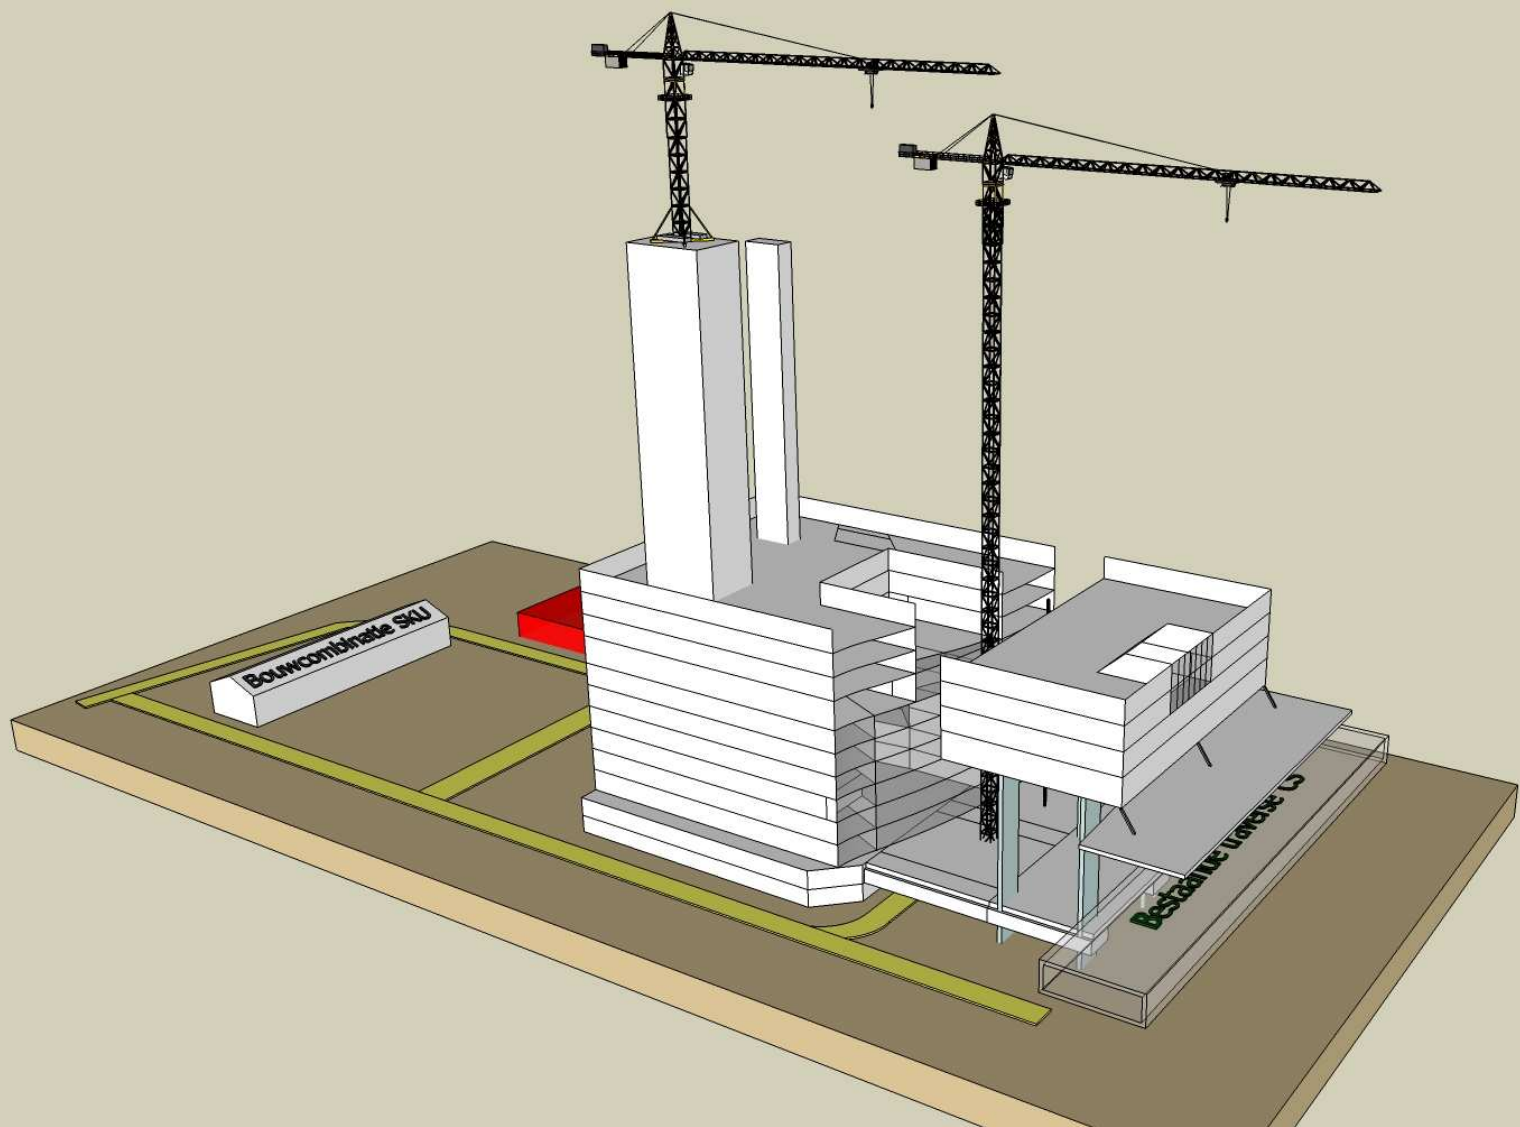
Noord staalconstructie t/m 12^e verdieping
start gevel vanaf begane grond

idem Zuid
