Stadskantoor Utrecht

Draaiboek uitvoering

10-03-2011

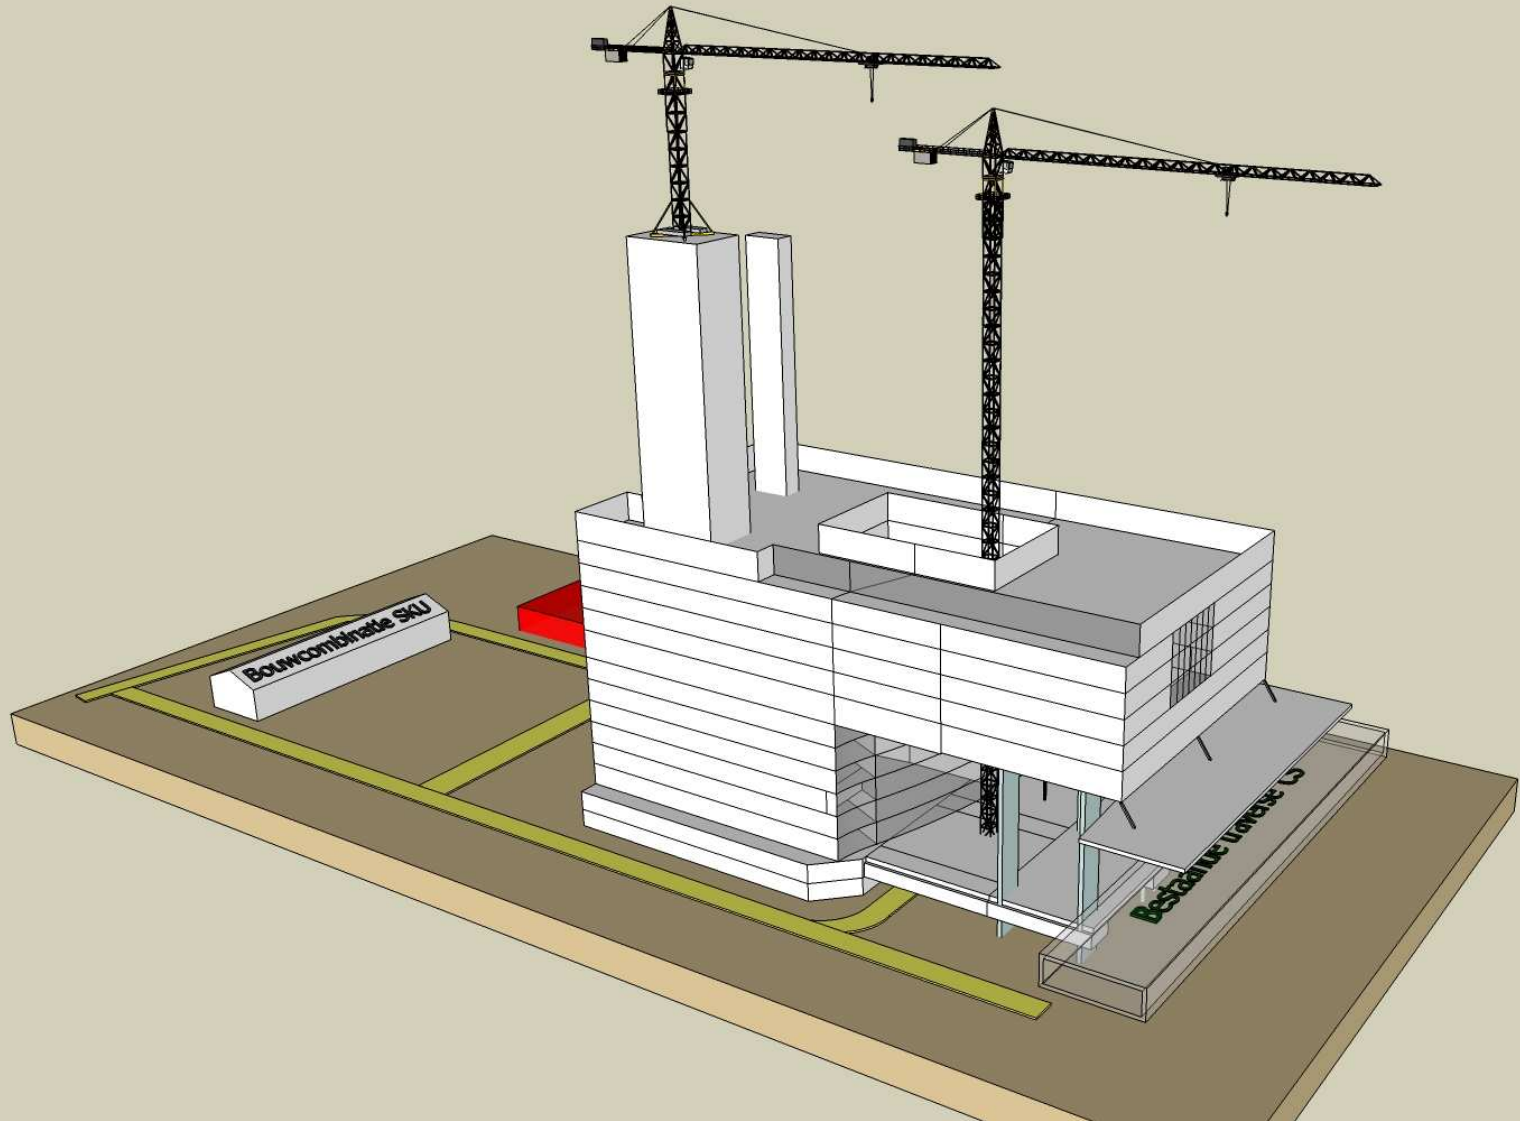
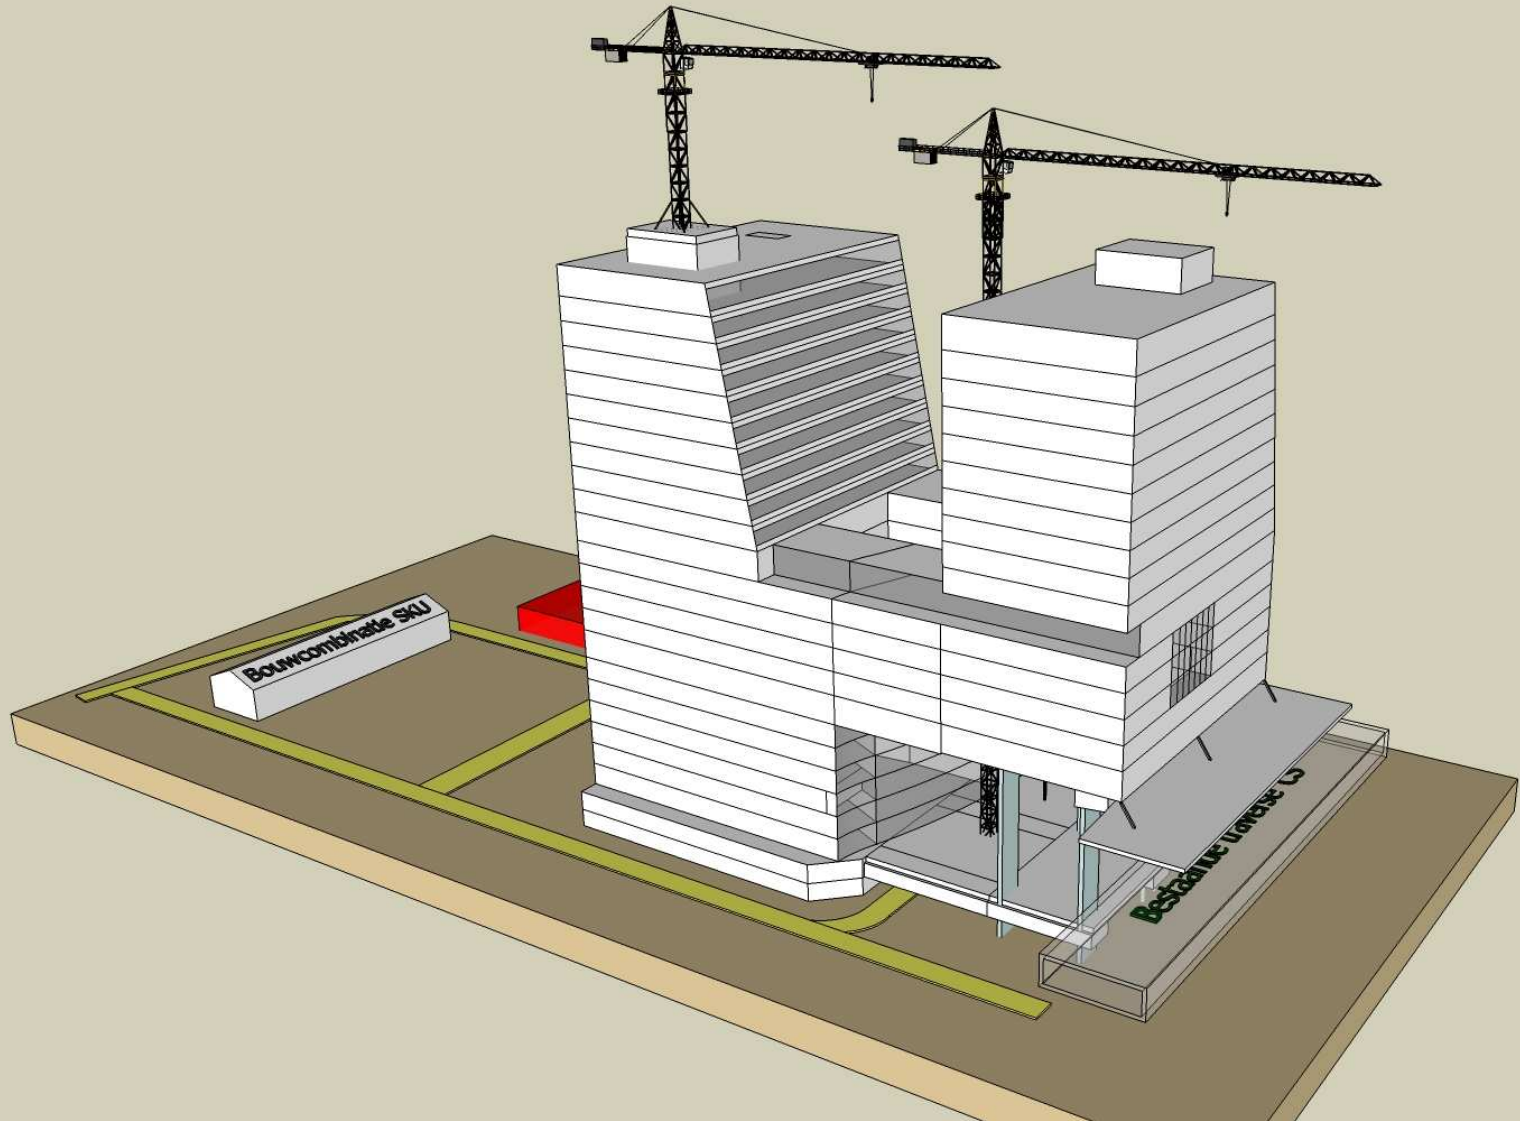
Noord staalconstructie + gevel gereed
verwijderen torenkranen

fase 2 OVT, omleiden voetgangers, sloop traverse, constructie kan op bgg

idem Zuid
